# RENAULT

## N.T. 599

RENAULT 17 découvrable  
R 1322 - R 1323

### CARROSSERIE - ETANCHEITE

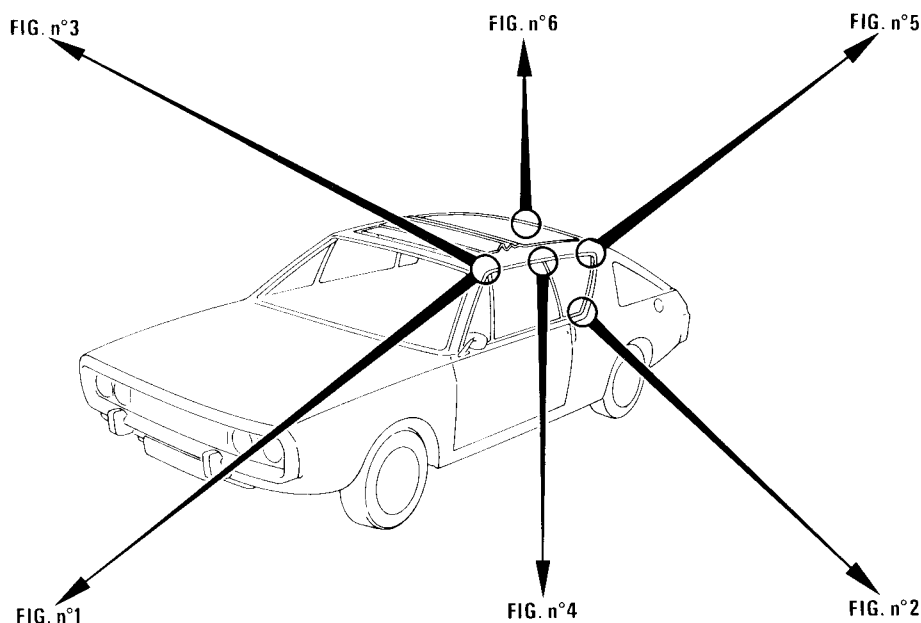
- défaut d'alignement du toit ouvrant avec les montants de pare-brise
  - code détaillé 73 4 90 62
  - code simplifié 73 4
- entrée d'eau par les extrémités AV des longeronnets de toit ouvrant
  - code détaillé 71 4 92 62
  - code simplifié 71 4
- décollage du joint périphérique sur les longeronnets de toit ouvrant
  - code détaillé 71 4 83 55
  - code simplifié 71 4

- interférence entre les agrafes du lécheur extérieur de vitre de custode avec la vitre de custode
  - code détaillé 76 4 02 75
  - code simplifié 76 4

- mauvais raccordement du joint périphérique de toit ouvrant
  - code détaillé 71 4 83 55
  - code simplifié 71 4

- déchaussage du joint sur vitre descendante de custode
  - code détaillé 76 4 02 55
  - code simplifié 76 4
- dégrafage du larmier de vitres latérales
  - code détaillé 76 2 02 58
  - code simplifié 76 2

- écart d'alignement du toit ouvrant avec les panneaux de custode
  - code détaillé 73 4 90 62
  - code simplifié 73 4

- défaut d'étanchéité du joint AR du toit ouvrant
  - code détaillé 71 4 93 62
  - code simplifié 71 4

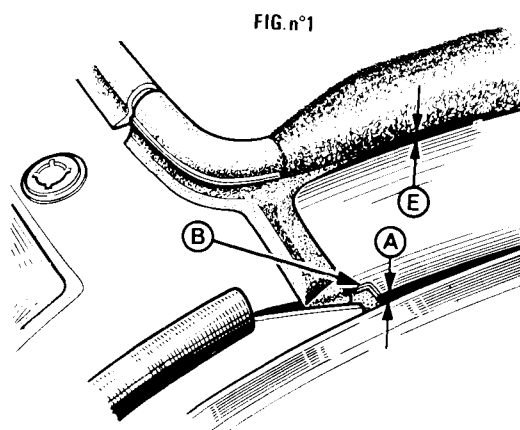
#### FIGURE 1 -

#### 11 - Défaut d'alignement du toit ouvrant avec les montants de pare-brise -

Cause - Mauvais alignement de la partie supérieure du montant de pare-brise sur les longeronnets de toit ouvrant.  
De ce fait, le larmier en caoutchouc (repère A) ne peut assurer une bonne étanchéité sur ces 2 éléments.

#### 12 - Entrée d'eau par les extrémités AV des longeronnets de toit ouvrant -

Cause - Entrée d'eau aux raccordements des longeronnets avec les jets d'eau des montants de pare-brise.

#### 13 - Décollage du joint périphérique sur les longeronnets de toit ouvrant.

Cause - Entrée d'eau par l'extrémité avant du joint périphérique de toit ouvrant par suite du décollage du joint dans cette zone (repère E)

Remède - Vérifier le serrage des vis de fixation du toit ouvrant sur les montants du pare-brise et éventuellement réaligner les longeronnets de toit ouvrant en agrandissant les diamètres des 4 trous de fixation sur les goussets soudés aux montants de pare-brise.

Pour effectuer cette opération, il est nécessaire de démonter le rétroviseur inférieur et les 2 pare-soleil ainsi que les 2 vis à tôle fixant la garniture intérieure sur les longeronnets de toit ouvrant.

Remède - Obturer la découpe pratiquée sur les longeronnets de toit ouvrant (repère B) à l'aide de mastic 306.

Injecter une quantité de mastic d'environ 0,5 cm<sup>3</sup> à l'intérieur de cette découpe.

Remède - Recoller cette partie du joint en injectant une petite quantité de colle néoprène sur une longueur d'environ 10 cm.

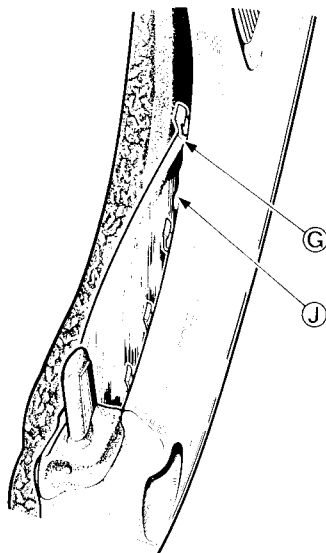
FIG n°2

21 - Interférence entre les agrafes du lève-volet extérieur de vitre de custode et la vitre de custode -

Cause - Cette interférence provoque l'arrachement des agrafes après quelques manoeuvres de la vitre.

Remède - Vérifier la position du bord tombé intérieur (repère J) du panneau de custode et le réaligner si nécessaire afin d'éloigner l'agrafe (repère G) de la vitre.

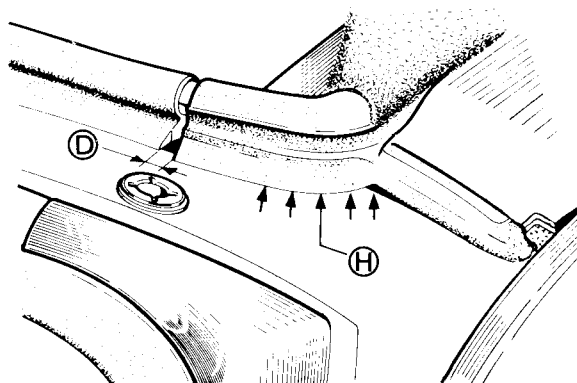
FIG. n°3

31 - Mauvais raccordement du joint périphérique de toit ouvrant -

Cause - Ce joint étant réalisé en trois pièces collées bout à bout, cet assemblage peut, dans certains cas, laisser un espace de quelques millimètres aux points de jonction. L'origine de ce défaut est consécutive à des dispersions de tolérance sur la longueur des joints.

Remède - remplacement du joint central avant n° 77 00 556 447 vendu au mètre (longueur définitive 940 mm).  
Si malgré le remplacement de ce joint, l'eau s'infiltré toujours par les points de jonction, nous conseillons l'introduction de mastic 306 à chaque raccordement sur une hauteur d'environ 10 mm (repère D) ainsi que sous le joint latéral dans la zone délimitée par le repère H.

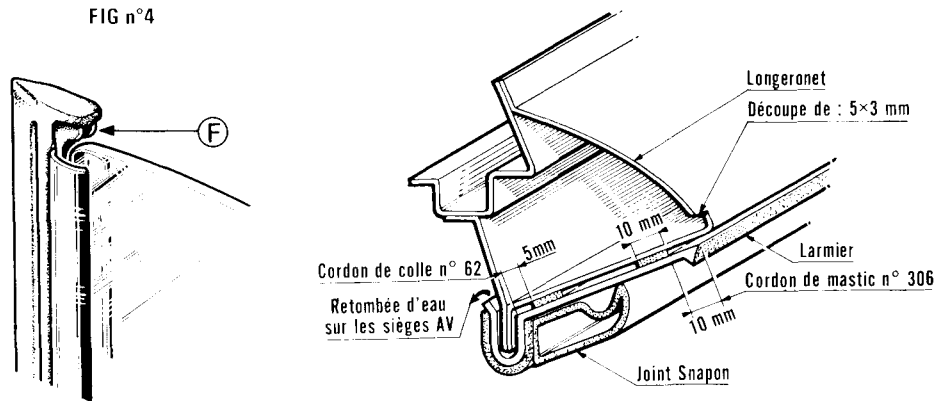
FIG n°4

#### 41 - Déchausage du joint sur vitre de custode -

Cause - dû à l'échappement des lèvres supérieures du joint, celles-ci devant être pincées entre le profil métallique et la vitre de custode (repère F)

#### 42 - Dégrafage du larmier de vitres latérales -

Cause - Provoqué soit par un serrage insuffisant du joint Snapon, soit par l'utilisateur prenant souvent appui sur les longeronnets de toit ouvrant pour sortir de son véhicule.

Remède - Extraire le joint de son profil métallique puis enduire de colle au Néoprène toute la section du joint pénétrant à l'intérieur du profil métallique.  
Ensuite, écarter légèrement le profil métallique de la vitre de custode afin que ce profil vienne pincer les 2 lèvres supérieures du joint.

Remède - Démontez complètement le larmier de sa feuillure et sortez également le joint Snapon sur une longueur au moins équivalente à celle du larmier.

Appliquez un cordon de mastic 306 d'une largeur de 10 mm sur 3 mm d'épaisseur, sur toute la longueur du larmier (voir dessin ci-dessus)

Remontez le larmier seul sur la feuillure de toit dans sa position définitive en commençant l'opération côté panneau de custode. Le larmier doit pénétrer d'environ 15 mm à l'intérieur de ce panneau de custode afin d'éviter une retombée d'eau à l'intérieur de l'habitacle.

Afin de parfaire la tenue du larmier sur la feuillure nous conseillons l'adjonction de quelques agrafes supplémentaires sous les larmiers présentant une tenue non satisfaisante.

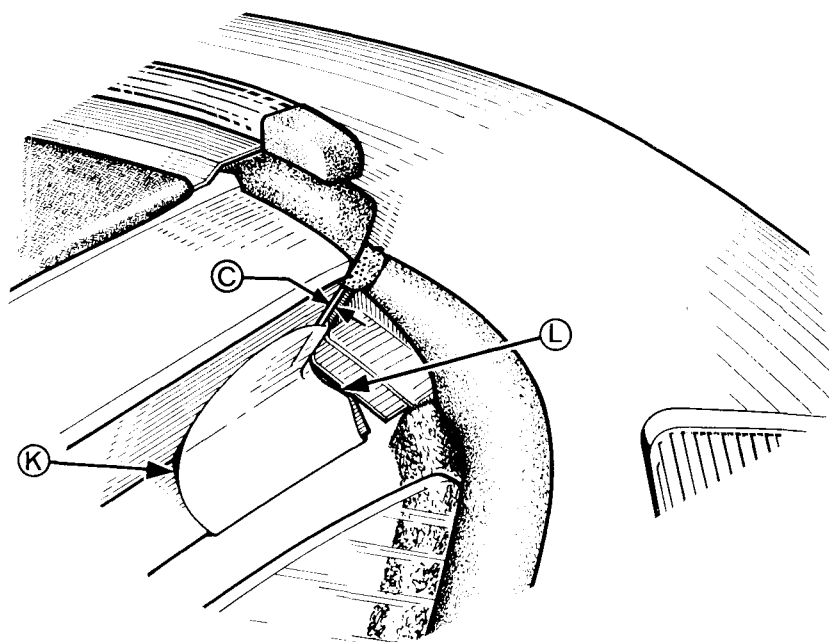
FIG. n°5

51 - Ecart d'alignement du toit ouvrant avec les panneaux de custode -

Cause - Mauvais alignement de la partie AR des longeronnets de toit ouvrant (repère C) avec les panneaux de custode

Remède - Réaligner les longeronnets de toit ouvrant en agissant sur les 4 vis de fixation des goussets AR. Cette intervention est facilement réalisable en ouvrant la fermeture éclair de la doublure de capote. Après vérification de ces éléments, positionner un cordon de mastic 306 de 4 mm d'épaisseur et de 10 mm de largeur sur les jonctions des tôles (repères C et L) en ayant pris soin de supprimer la pastille de vinyle (repère K)

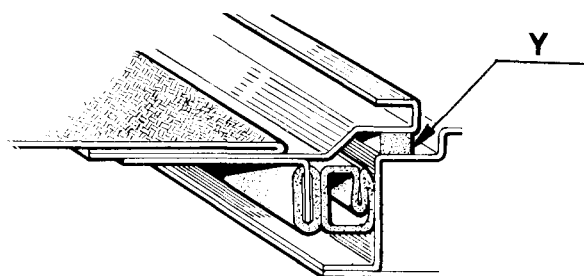
FIG. n°6

61 - Défaut d'étanchéité du joint AR du toit ouvrant -

Cause - dû à une erreur de montage lors de la mise en place du toit ouvrant.

Remède - Desserrer les 4 vis de fixation sur l'arrière du toit ouvrant accessibles par la fermeture éclair.

Dégrafer de quelques millimètres les extrémités AR des 2 joints Snaçon.

Soulever l'arrière du toit ouvrant de quelques millimètres puis repositionner le joint AR du toit ouvrant suivant repère Y.
