# RENAULT

## N.T. 605

R 1151 - 1152 - 1153 - 1154  
1173 - 1302 - 1304 - 1312  
1322 - 1313 - 1323  
DIRECTION A DROITE ET  
A GAUCHE

### BROUTEMENT AU FREINAGE

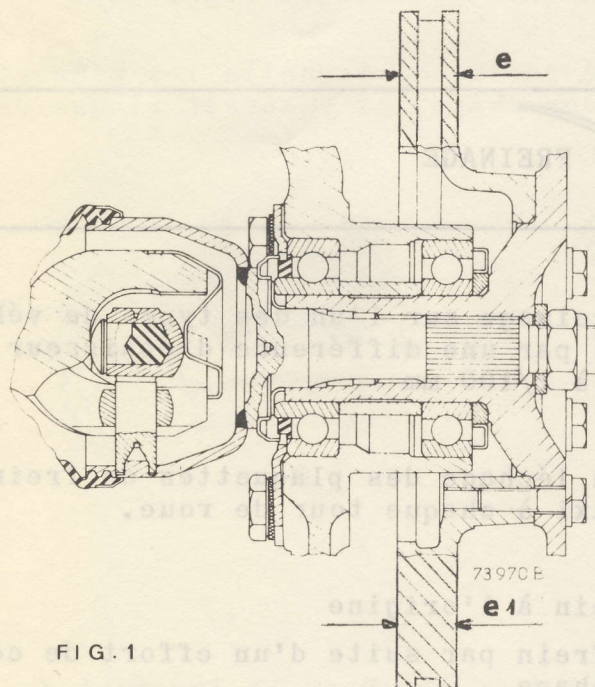
La différence d'épaisseur  $e - e_1$  mesurée sur une même circonférence ne doit pas excéder 1/100 (fig. 1)

Cette mesure détermine le ou les freins sur lesquels il y a lieu d'intervenir.

Avant montage, vérifier le parallélisme des faces du disque neuf de remplacement.

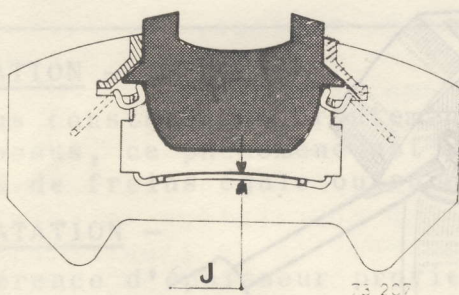
FIG. 2

A l'aide d'un gabarit fabriqué localement, mesurer le jeu J entre plaquette et chape dans la zone où est placé le ressort anti-bruit (figure 2). Ce jeu J doit être égal ou supérieur à 1,3 mm ; s'il est inférieur, changer la chape.

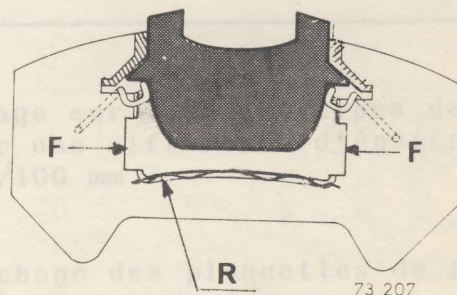
FIG. 3

S'assurer que les plaquettes passent librement dans la chape. Eventuellement, toiler les tenons en bout de plaquette (repère F - fig.3)

- 2 - Détarer les ressorts anti-bruit en les aplatissant légèrement (repère R - figure 3).

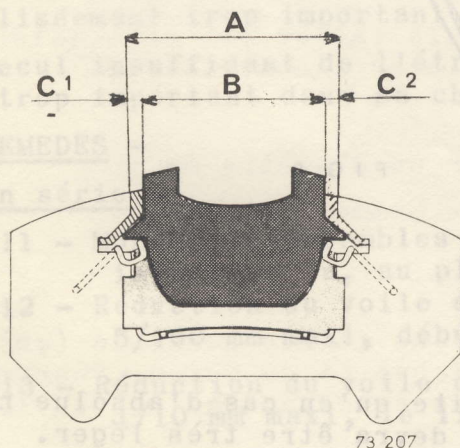
FIG. 4

- mesurer dans la chape le logement de l'étrier (repère A - figure 4).
- mesurer l'étrier plus les 2 clavettes de positionnement ( $B + C_1 + C_2$  - figure 4)
- le logement A doit être supérieur de 2 à 4/10 à la mesure totale étrier plus clavettes ( $B + C_1 + C_2$ )
- s'il y a lieu, donner le jeu nécessaire en limant légèrement la chape. Cette opération est à effectuer avec prudence en prenant soin de ne pas détériorer les faces en contact avec les clavettes.

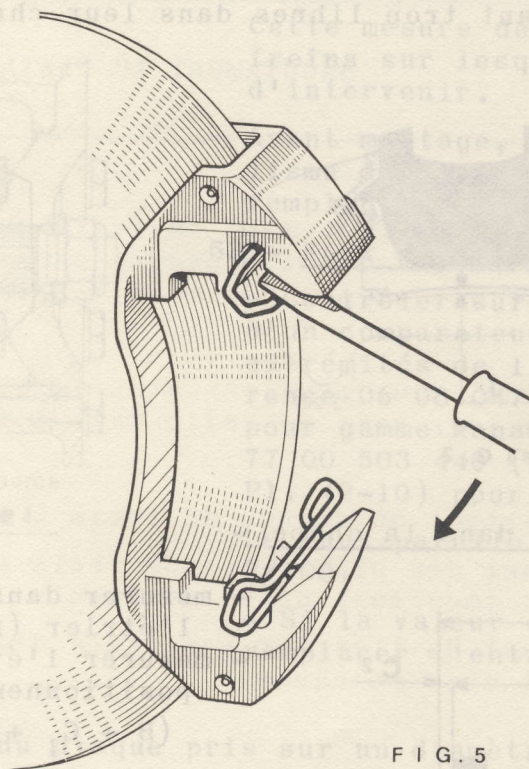
FIG. 5

- si un disque ralentit fortement ou s'arrête lorsque sa zone de voile maxi arrive à hauteur de l'ensemble chape-étrier, il convient de réduire l'effort de coulissement de cet étrier par détarage des ressorts de chape à l'aide d'un tournevis (fig. 5)

NOTA - Cette opération ne devra être faite qu'en cas d'absolue nécessité et le détarage des ressorts devra être très léger.
