**RENAULT**92109 Boulogne Billancourt  
téléphone Paris (1) 603 13 13 +adresse télégraph. renofer Paris  
tél. Paris 20094 Boulogne 26088  
reg. du commerce Paris 55 b 8620  
n° d'entreprise 261 92012 9001Note Technique  
Technical Note  
Technische Note  
Teknisk MeddelelseNota Técnica  
Nota Tecnica  
Teknisk Note  
Technische Mededeling**N.T. 649**JUIN 1974  
EDITION FRANCAISE

CARBURATEUR WEBER 32 DIR 39 - 27 et 29

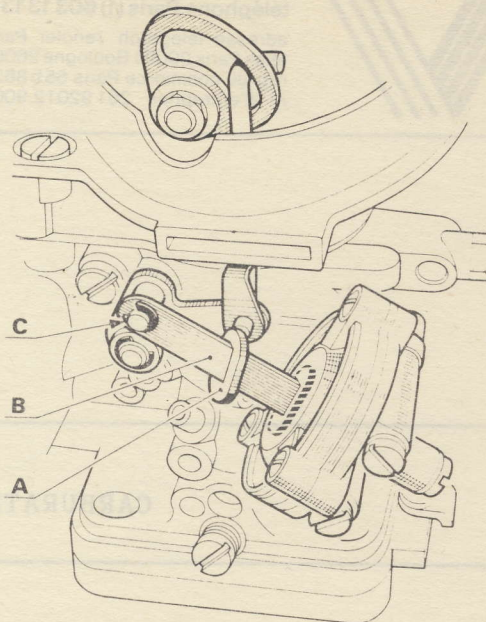
Depuis son application en série (avril 1973), le nouveau boîtier équipé de la grande membrane comporte un cache-poussière en tôle (repère A) qui peut coulisser le long de la tige solidaire du diaphragme (repère B)

Sous les vibrations, ce cache-poussière peut se coincer sur la tige au droit du tirant des volets (voir position sur dessin), et par contact, empêcher ainsi l'ouverture complète de ces volets.

Il se produit un excès de richesse du mélange et le moteur cale lorsqu'il reçoit une charge (enclenchement 1-2-A ou R)

A compter de MAI 1974, suppression du cache-poussière tôle.

Sur plainte du client, ou lors d'un passage du véhicule en atelier, supprimer le cache-poussière.

- déposer le clip n° 77 01 002 861 (repère C) et dégager la tige (repère B)
- enlever le cache-poussière (repère A)
- remettre la tige en place et reposer le clip n° 77 01 002 861 (repère C)
