Note Technique
Technical Note
Technische Note
Teknisk Meddelelse

N.T. 619

R.1300 - R.1302 - R.1312

CARROSSERIE - ETANCHEITE DES GOUTTIERES LATERALES DE LA PORTE DE COFFRE AR.

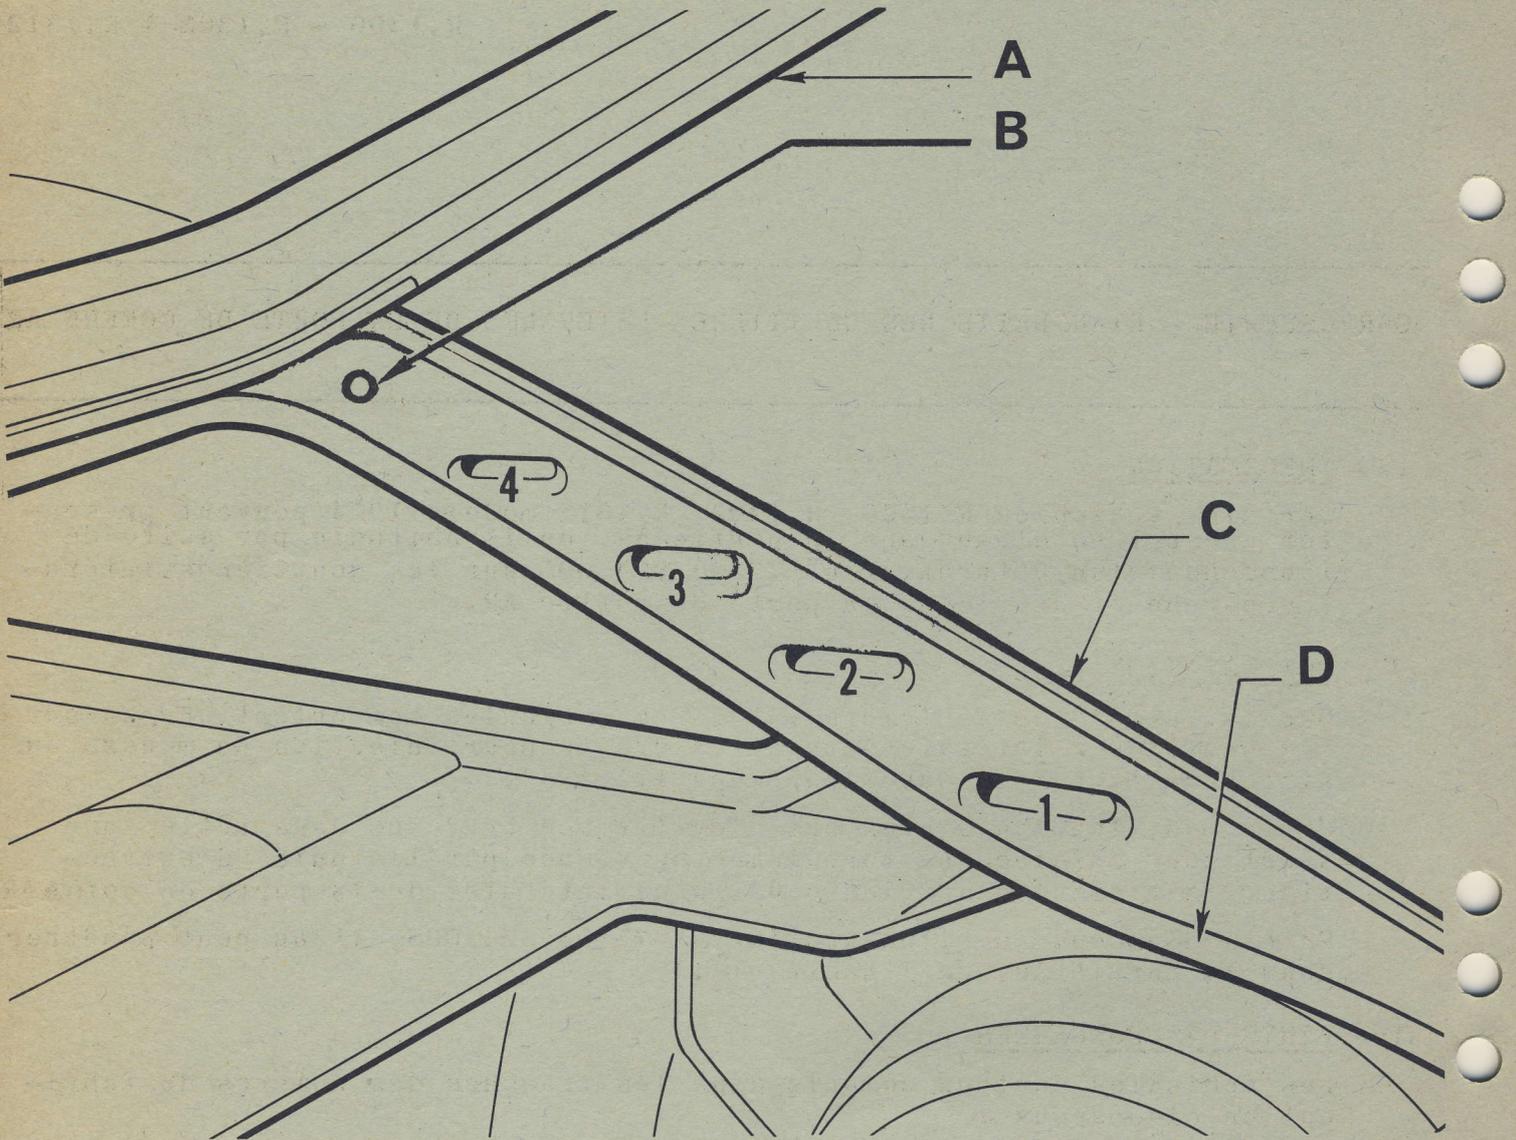
VUE INTERIEURE DU COTE DROIT DU COFFRE ARRIERE

En cas d'absence de l'obturateur n° 77 03 074 005, l'eau peut pénétrer dans la partie AR. de l'habitacle.

- A - Porte de coffre AR.
- B - Position de l'obturateur n° 77 03 074 005 à ajouter sur les gouttières droite et gauche de la porte de coffre AR.
- C - Aile arrière
- D - Joint de la porte de coffre.

Positionner l'obturateur n° 77 03 074 005 par simple pression dans le trou prévu à cet effet sur les gouttières latérales gauche et droite de la porte de coffre AR., au-dessus de l'ouïe supérieure n° 4 (voir dessin ci-dessous).
